# FUNKTIONSSTÖRUNGEN AN DER LICHTANLAGE AM PROBE GT

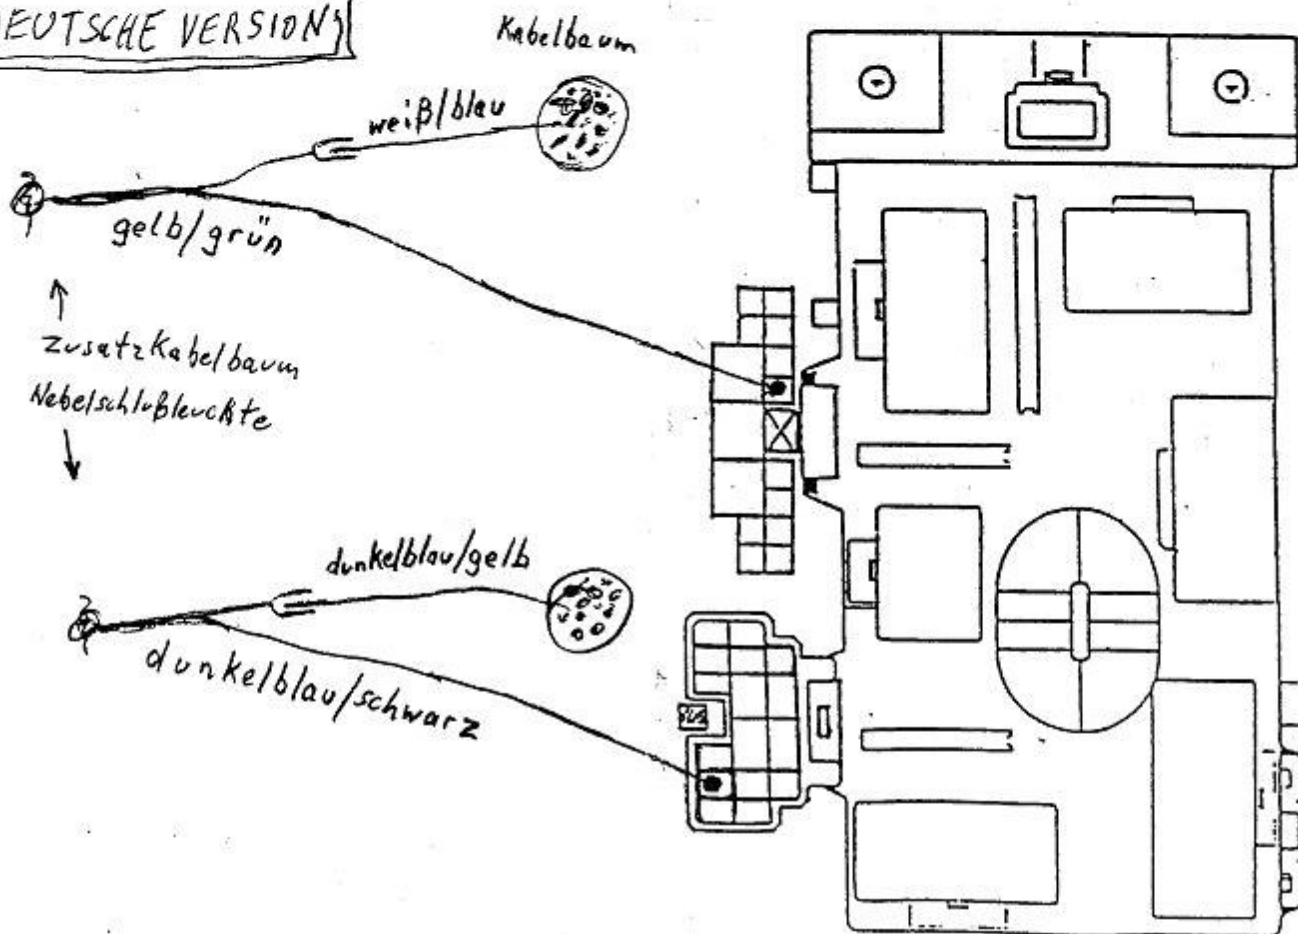
DEUTSCHE VERSION

An dem Probe GT für Deutschland mit Nebelschlussleuchte wurden neben verschiedenen Änderungen auch an diesen beiden Steckern Änderungen vorgenommen.

Am oberen Stecker befindet sich im Originalzustand an der in der Skizze bezeichneten Stelle ein weiß/blau Kabel. Für die deutsche Version wurde dieses Kabel aus dem Stecker entfernt und mit einem gelb/grünen Kabel des zusätzlich eingebauten Nebelschlussleuchtenkabelsatzes verbunden. Ein zweites vorhandenes gelb/grünes Kabel wurde nun in die frei gewordene Stelle des Steckers eingesetzt.

Am unteren Stecker befindet sich im Originalzustand an der in der Skizze bezeichneten Stelle ein dunkelblau/gelbes Kabel. Für die deutsche Version wurde dieses Kabel aus dem Stecker entfernt und mit einem dunkelblau/schwarzen Kabel des zusätzlich eingebauten Nebelschlussleuchtenkabelsatzes verbunden. Ein zweites vorhandenes dunkelblau/schwarzes Kabel wurde nun in die frei gewordene Stelle des Steckers eingesetzt.

Diese Verbindungen sind auf einwandfreien Sitz und Kontakt zu überprüfen.

Zur Kontrolle kann auch der Original USA Zustand wieder hergestellt werden; dazu in den oberen Stecker das weiß/blau Kabel, in den unteren Stecker das dunkelblau/gelbe Kabel wieder einsetzen, damit ist für die Abblend-fernlicht-Funktion der Nebelschlussleuchtenschaltkreis außer Funktion gesetzt.
